Verbale di accettazione: P2 - 2849

<p>Componente: Sella e tubo reggisella Prova.: Prova di sicurezza Rif. norma: ISO 8098 (4.14.3) Costruttore: Selle Montegrappa s.r.l. Modello: Sella art. 998 - 996 - 995 Tubo reggisella mod. (Laboratorio) Esito della prova: Nessun movimento del morsetto di regolazione della sella in alcuna direzione rispetto al tubo. Nessun cedimento di sella, tubo o morsetto di regolazione.</p>
<p>Fase 1 Forza applicata verso il basso: 300 N Distanza dalla parte anteriore della sella: 25 mm Durata dell'applicazione della forza: 1 min Fase 2 Forza applicata lateralmente: 100 N Distanza dalla parte anteriore della sella: 25 mm Durata dell'applicazione della forza: 1 min</p>

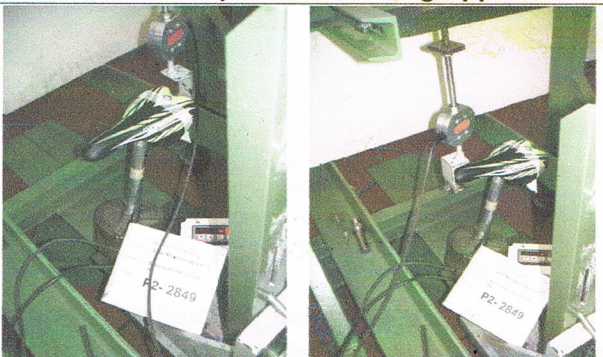
<p>Componente: Sella Prova.: Prova di resistenza statica Rif. norma: ISO 8098 (4.14.4) Costruttore: Selle Montegrappa s.r.l. Modello: Sella art. 998 - 996 - 995 Tubo reggisella mod. (Laboratorio) Esito della prova: Nessun distacco di coprisella o di elementi stampati di plastica dallo chassis della sella. Nessuna fessura o deformazione permanente del gruppo sella.</p>
<p>Fase 1 Forza applicata sotto la parte posteriore della sella: 400 N Distanza dalla parte posteriore della sella: 25 mm Fase 2 Forza applicata sotto la parte anteriore della sella: 400 N Distanza dalla parte anteriore della sella: 25 mm</p>
